金沙江流域昆明片区历史遗留废弃矿山生态  
修复示范工程项目-滇池流域湖盆区（晋  
宁片区）矿山生态修复项目

生态影响专题  
评价报告

建设单位：昆明市自然资源和规划局

编制日期：二〇二五年六月

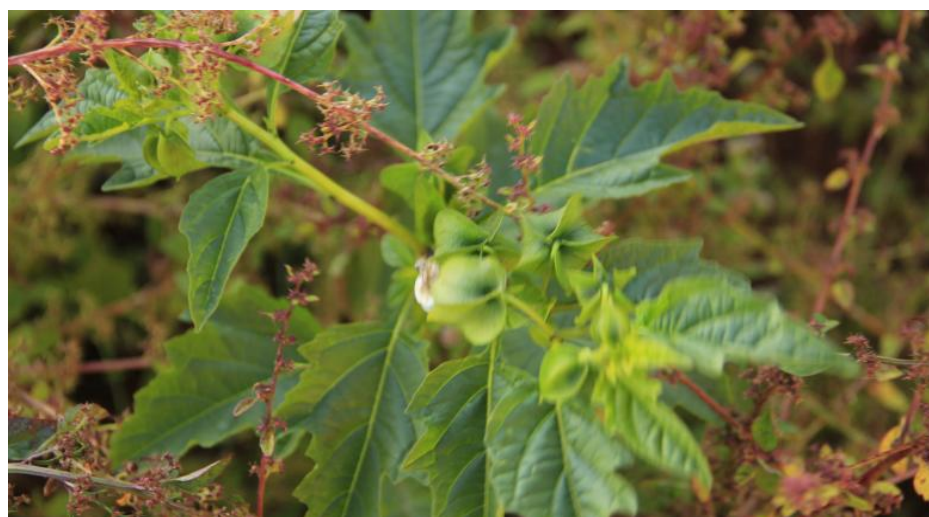
假酸浆（*Nicandra physalodes*）

结合环评现场勘察期间所调查结果，晋城镇瑶坪坝浑水塘石灰岩砂石矿生态修复工程修复区域已见假酸浆（*Nicandra physalodes*）。

假酸浆未被收录于《中国第一批外来入侵物种名单》、《中国第二批外来入侵物种名单》、《中国外来入侵物种名单（第三批）》、《中国自然生态系统外来入侵物种名单（第四批）》，但已被收录中国外来入侵植物信息系统，入侵等级为 3 级（局部入侵）。
